Auto & Motor
TECHNIEK

Vernieuwen van veren alléén loont vaak niet

Praktische lessen over zuigerveren

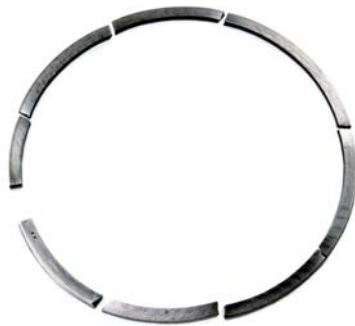
Resultaat van ringflutter.

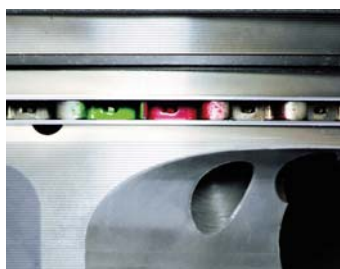
Let op dat beide kleurcoderingen op de expanderveer van een driedelige olieschraapveer zichtbaar zijn. Is er maar één zichtbaar, dan liggen de uiteinden van de expanderveer over elkaar.

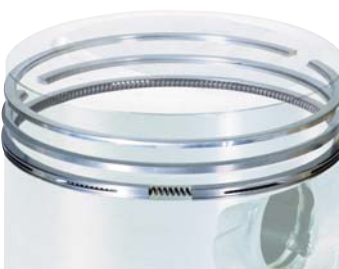
Draai de zuigerveren zo dat de sloten steeds 120° verspringen. Dat voorkomt teveel doorblaasgas bij de nog niet ingelopen zuigerveren, en daarmee een slechte eerste start.

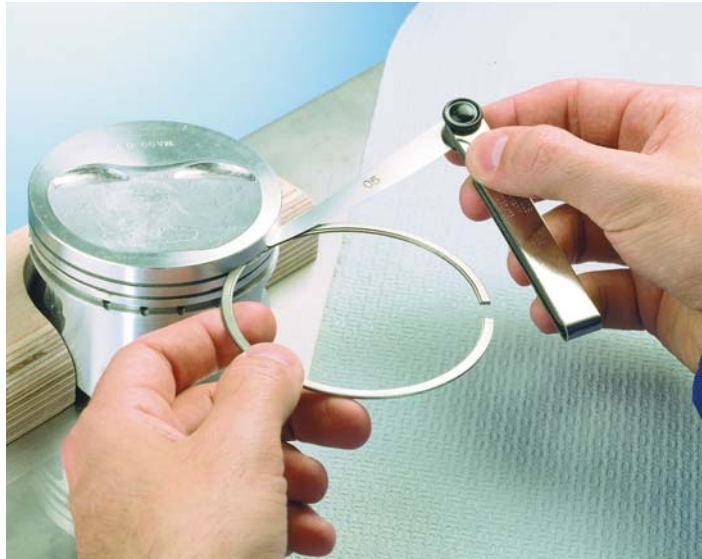
Vervang nooit zuigerveren zonder de groefspeling te meten. De axiale speling moet 0,05 tot 0,10 mm bedragen.

vervanging van versleten zuigerveren in versleten zuigerveergroeven valt dan ook erg tegen. Het nieuwe zuigerveerondervlak sluit niet aan op de versleten groef en de zuigerveer pompt olie via de basis van de groef naar de verbrandingsruimte. Vervelend, maar het wordt nog erger. De nieuwe zuigerveer kan te ver kantelen in de te ruime groef. Het glijoppervlak wordt daardoor verder afgerond dan de motorontwerper voor ogen had, zodat ook via de cilinderwand meer olie ontsnapt dan gepland. Vervang dus nooit zuigerveren zonder de groefspeling te meten. De axiale speling moet 0,05 tot 0,10 mm bedragen.

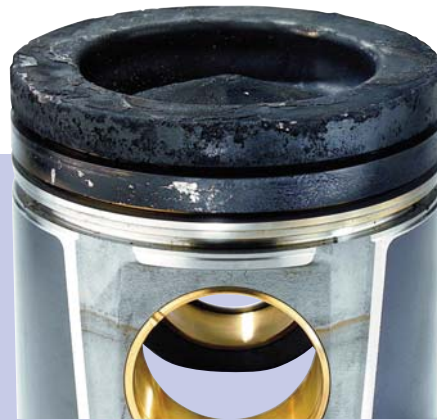
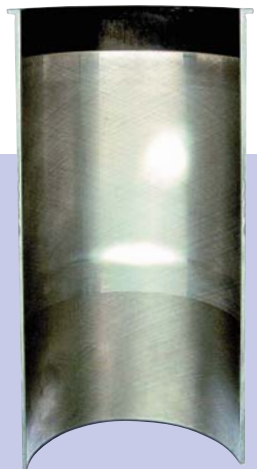
Gladder plekken wijzen op een thermisch probleem of een te hoog aandraaikoppel van de cilinderkopbouten.

Zitten de glimmende plekken lager op de cilinderwand, dan is vervorming van de cilinderbus waarschijnlijk de oorzaak. Op die vervormde plekken is de druk van de zuigerveer op de cilinderwand zo groot dat de oliefilm te dun wordt en het materiaal van zowel cilinderwand als zuigerveer versneld wegslijt. De vervorming kan een thermische (vervuilde koelvloeistof?) of een mechanische (te hoog aanhaalmoment van de cilinderkopbouten?) oorzaak hebben.
